EKODROM ul. Mirabelki 25, 16-300 Augustów				Zał.Nr 3.2
	Data	Nazwisko	Podpis	Skala 1: $\frac{1000}{50}$
Opracował				
Weryfikował				
Przekrój geotechniczny II-II'

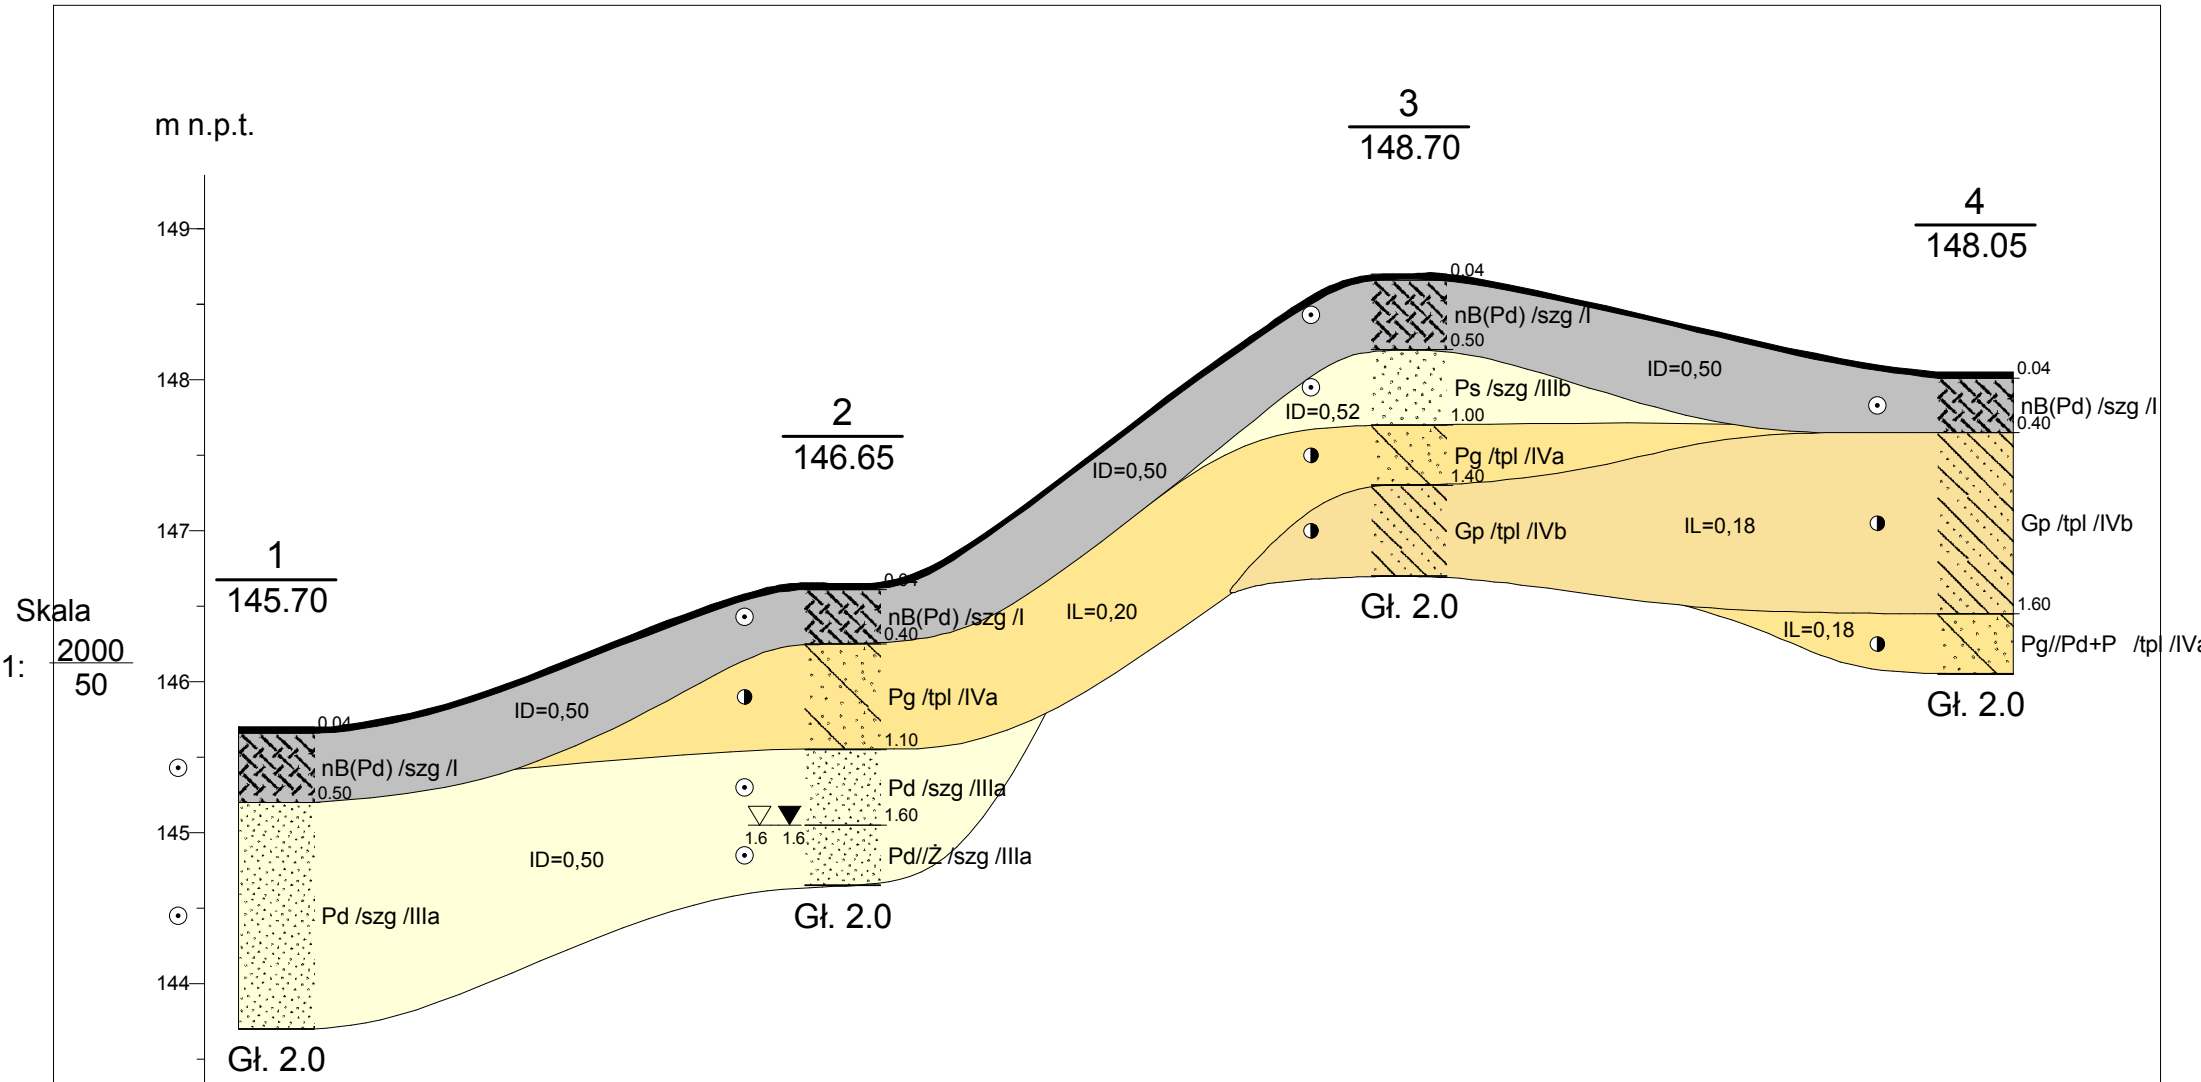
150.0m		150.0m		150.0m			
1		2		3		4	
<div><div></div> nawierzchnia bitumiczna</div> <div><div></div> nasyp budowlany</div> <div><div></div> glina piaszczysta</div> <div><div></div> piasek drobny</div> <div><div></div> piasek średni</div> <div><div></div> piasek gliniasty</div>		<div>EKODROM</div> <div>ul. Mirabelki 25, 16-300 Augustów</div>				<div>Zał.Nr</div> <div>3.1</div>	
		Data	Nazwisko	Podpis	<div>Przekrój geotechniczny I-I'</div>		Skala
Opracował							1: <div><div>2000</div><div>50</div></div>
Weryfikował

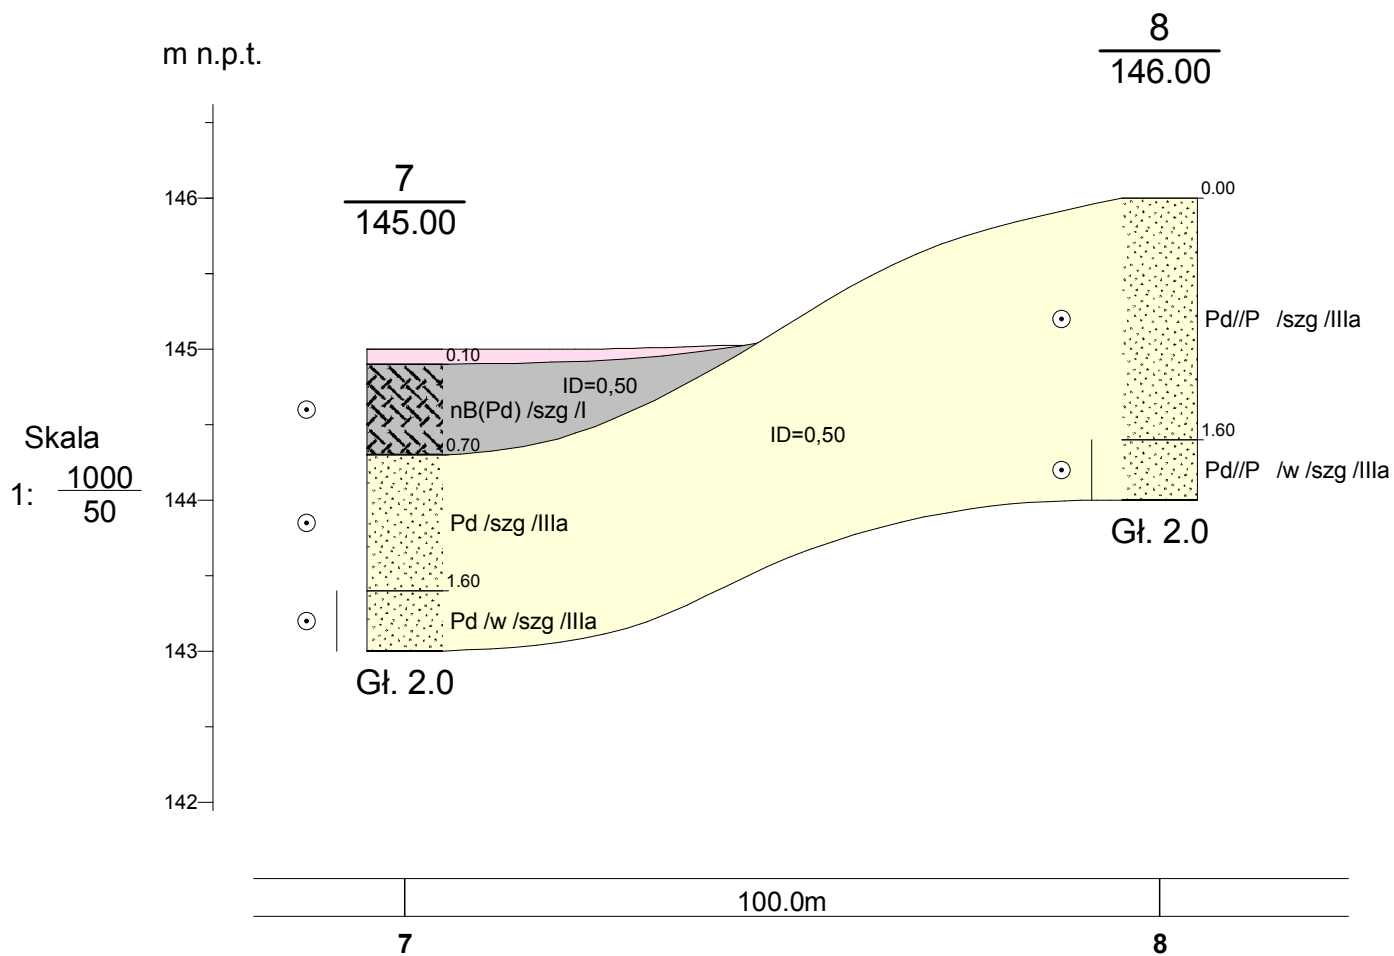
nasyp budowlany

piasek drobny
